Történet

Mi is ez pontosan?

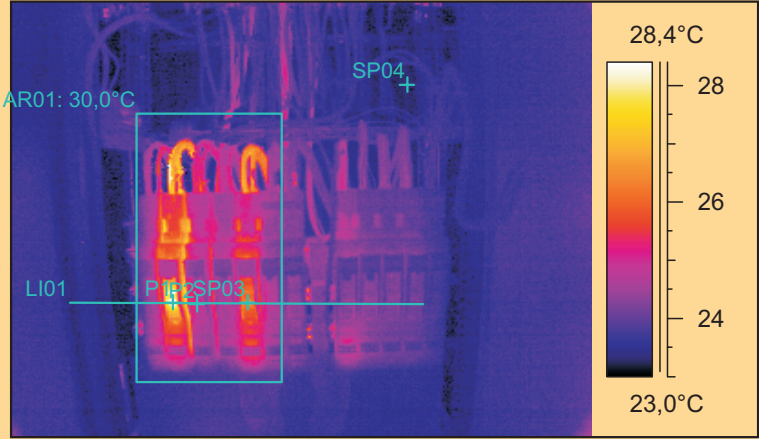
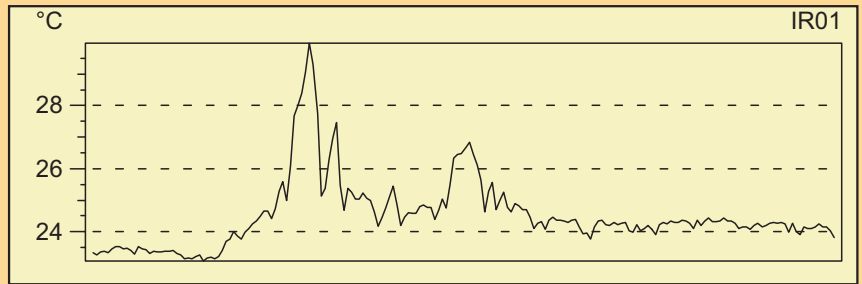
Helyszín "A" épület 0.4kV-os elosztó
Berendezés MDB A 4. mező, felső rész
Hely

Mérés dátuma	2006.08.10.
Mérés időpontja	9:23:02
Operátor	Virágh György
Műszer típusa	FLIR PM675
Műszer gyártási száma	14910062
OMH hitelesítés No.	A 353924/2005
Objektív látószög	24
Hőfelvétel file név	G0810-004.img
Emissziós tényező	0,95
Környezeti hőmérséklet	25,0 C
Relatív páratartalom	0,56
Sp01 jelölt mérési pont	30,0 C
Sp02 jelölt mérési pont	25,0 C
Sp03 jelölt mérési pont	26,9 C
Sp04 jelölt mérési pont	23,4 C
Li01 jelölt vonal maximum	30,0 C
Ar01 jelölt terület maximum	30,0 C
Ar02 jelölt terület maximum	-
Ar03 jelölt terület maximum	-
Sp01- Környezeti hőmérséklet	5,0 C
SP02-Környezeti hőmérséklet	0,1 C
SP01-SP02	4,9 C

Hiba megnevezése:
F2 és F5 jelű fázisok biztosítékai melegebbek

Hiba minősítése: C

Ajánlott javítás:
Terhelés eloszlás vizsgálata
